# ESCOLA DA ENGENHARIA CIVIL

Estudo de Caso e Aplicações

Belém-PA  
RFB Editora  
2023

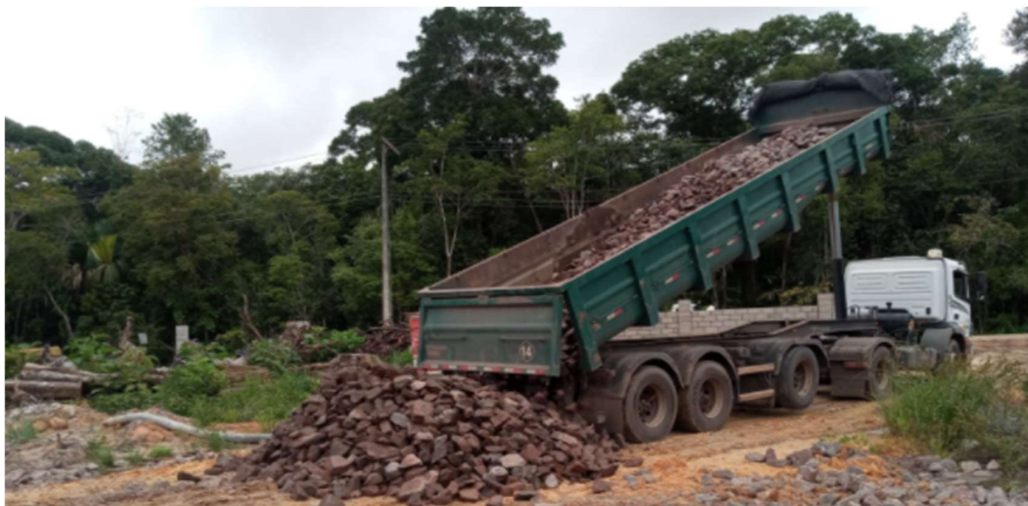
Figura 4 – Recebimento do rachão.

Diante dos estudos realizados, o método escolhido para sanar o problema de drenagem do solo em questão estudado, foram materiais como Pedra Rachão para canalização do dreno. Segundo a Multilix (2023), a pedra rachão desempenha um papel importante na engenharia civil, principalmente em projetos de construção de estradas, pavimentação, drenagem e obras de contenção. Ela é caracterizada por ser uma pedra bruta, de tamanho intermediário, que geralmente apresenta superfícies irregulares e arestas quebradas, é frequentemente usada em sistemas de drenagem, como valas e galerias subterrâneas, suas características permitem que a água flua através dela, ajudando a controlar o escoamento e prevenir inundações, tem como característica ser uma pedra de bruta, retirada na primeira britagem, sua granulometria é superior a 75 mm, extraída para exatamente funções como drenagens, como mostra a Figura 4, descarregamento do material adquirido pela obra, atendendo as características anteriormente citadas.

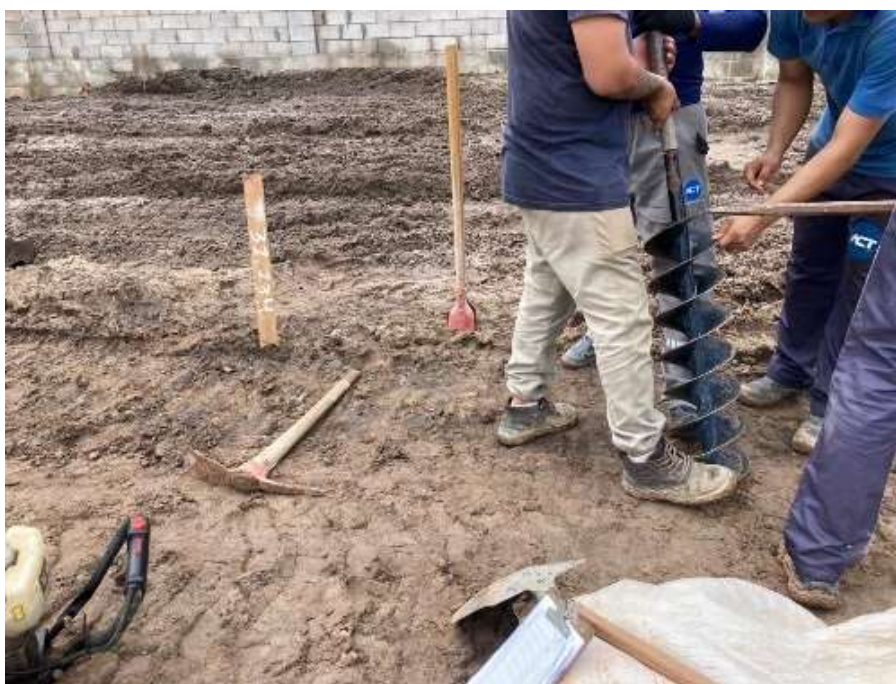
Figura 5 - Ato de sondagem in loco.

Com os dados coletados através do estudo do solo, as operações e os materiais puderam ser definidos. A manta adota no projeto de dreno, foi a Manta Geotêxtil - Com Gramatura de 300g/m<sup>2</sup> e o material drenante que foi usado é a pedra rachão de granito, como mostra as Figuras 6 e 7.

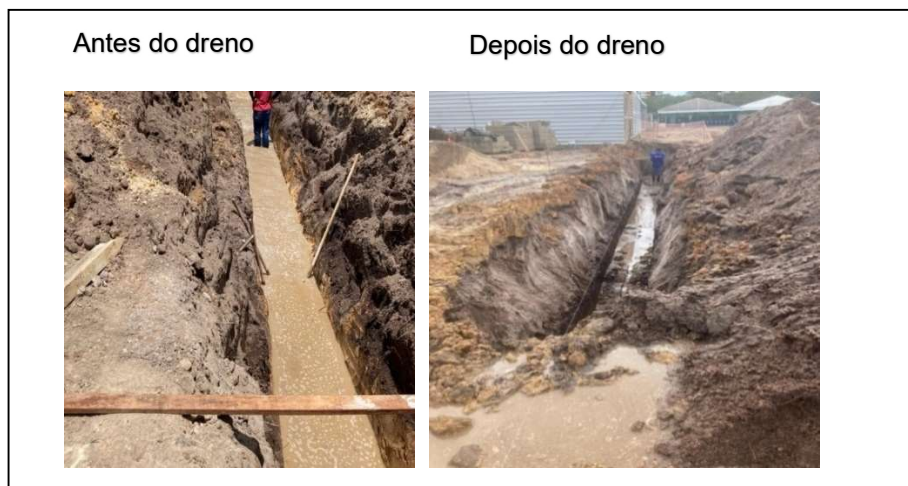
Quadro 1 - Drenagem no mesmo trecho, antes e pós dreno.

inicial, para os outros serviços que ainda seriam realizados. A funcionalidade total do que foi projetado, é o nosso resultado esperado, uma drenagem que possibilitaria a diminuição de encharque no solo, deixando o mesmo, com lençol freático rebaixado, dando, portanto, o resultado de um solo mais seco, como mostra Quadro 1.

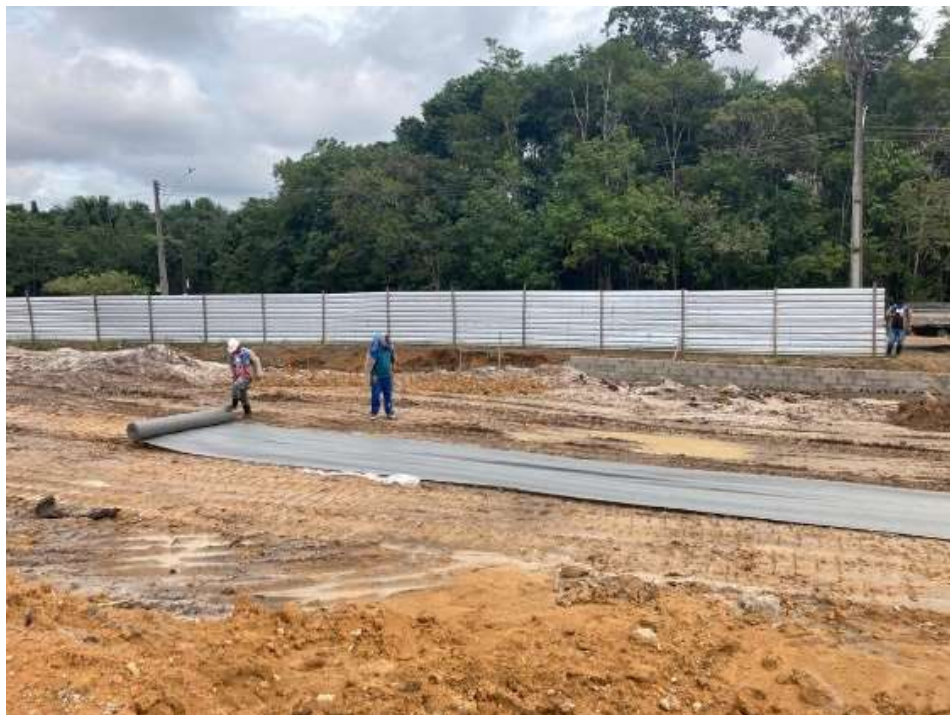
Figura 8 – Execução do procedimento.

Outro ponto em questão é o surgimento de rochas no solo, podendo fazer com que o dreno possa demorar ser executado, até que aquela rocha abaixo do solo seja desfeita e o dreno possa passar, por vezes, podem demorar dias para essa escavação. A execução, com manta e pedra, pode ser simples, mas uma falta de atenção no cobrimento da rocha com a manta geotêxtil, pode poluir todo o sistema de drenagem artificial, podendo causar uma perda em toda a rede já feita, pois haverá interrupção no dreno, certamente. Pontos como estes, devem ser considerados, e, portanto, analisados como riscos que podem acontecer na execução de tal atividade, mas uma boa mão de obra, bons estudos no local e bons materiais, pode-se fazer obter o resultado positivo esperado. As etapas, saíram conforme projetado, primeira a escavação inicial, conforme definição de cota e localização, definidas pela topografia da obra. Com a abertura da vala nas dimensões indicadas de  $L = 130\text{cm}$   $H = 60\text{cm}$  no propósito de despejar o material do dreno na região, conforme exibido na Figura 8 e 9.

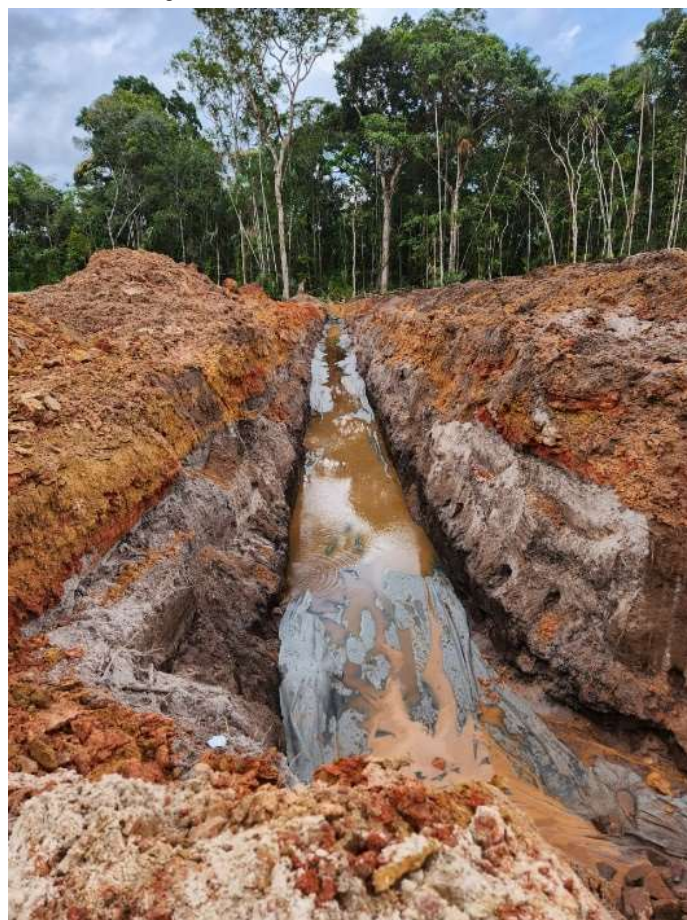
Figura 9 – Vala aberta L=130cm x H=60cm.

As escavações, eram realizadas por trechos que nos garantissem encerrar o processo todos os dias, sem deixar valas abertas. Abríamos em torno de 40 metros por dia, totalizando 540 metros de dreno e 421,2 metros cúbicos de pedra rachão, sendo o Dreno de L = 130cm H = 60cm, inserida a manta no fundo, seguida do lançamento do rachão e por fim seu fechamento com manta novamente. Após esse processo, fechávamos a vala com o mesmo material escavado, por ser solo arenoso, nossa compactação nessa área úmida, não se tornou complicada, pelo fato de naturalmente termos um material prontamente compactado, e por mais segurança, utilizamos a cada 50 cm a compactação com placa vibratória. Assim regularizamos a vala, deixando acabada, na cota da escavação

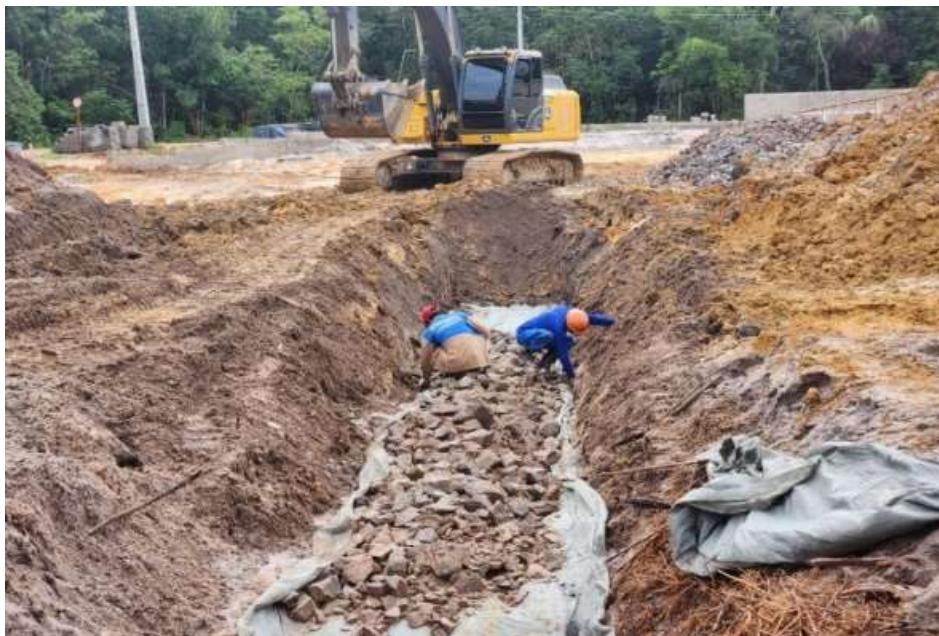
Figura 10 – Colocação pedra rachão no dreno.

O armazenamento do rachão, em volta da manta geotêxtil, na vala, armazenado com cuidado e com assentamento realizado por máquinas e mãos que ajeitavam as posições das pedras, exibidos na Figura 10.

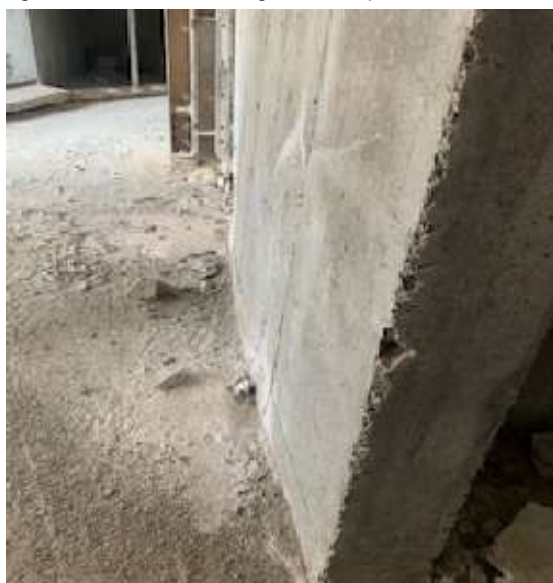
Figura 5 – Parede embarrigada no 1º pavimento da torre 2.

O sistema deve estar totalmente travado e fechado, pois caso contrário, a pressão causada pela a densidade do concreto acaba empurrando as placas e causando a abertura

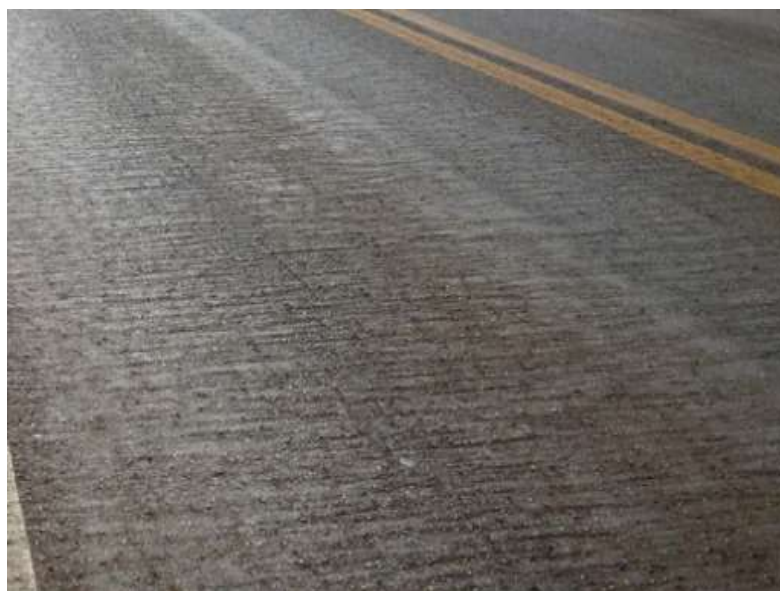
Figura 2 - Ondulações.

De acordo com Balbo (2016) esse tipo de patologia apresenta pequenas ondulações longitudinais, com pequenos comprimentos de ondas e amplitude irregular, e que também podem acontecer escorregamentos, ocasionados por veículos em movimento, as principais causas para o surgimento dessa patologia são pela falta de estabilidade da mistura asfáltica; excessiva umidade do solo subleito; contaminação da mistura asfáltica; falta de aeração das misturas líquidas de asfalto, conforme mostra a Figura 2.

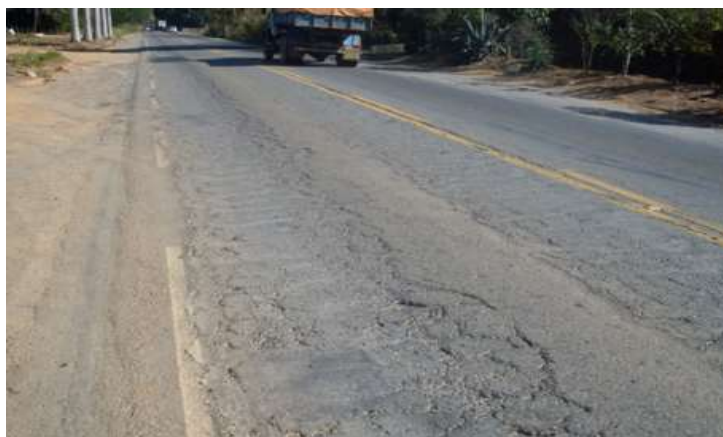
Figura 4 - Afundamento de consolidação.

Já os afundamentos de consolidação são as depressões da superfície sem elevação lateral. Quando a extensão é de até 6 m, é denominado afundamento local, para extensões maiores que 6 m e se for localizado ao longo de onde passam as rodas dos veículos, denomina-se afundamento de trilha de roda, conforme a Figura 4 (CNT, 2017).

As principais causas para o surgimento dessas patologias são pela fluência plástica de uma ou mais camadas do pavimento ou do subleito; densificação ou ruptura por cisalhamento de camadas subjacentes ao revestimento; falha na dosagem de mistura asfáltica, excesso de ligante asfáltico, falha de compactação na construção; problemas de drenagem, para poder recuperar esse tipo de patologia é necessário a manutenção através do recapeamento ou fresagem, que nada mais é que uma construção de uma ou mais camadas asfáltica sobre o revestimento existente (Bernucci, 2013)

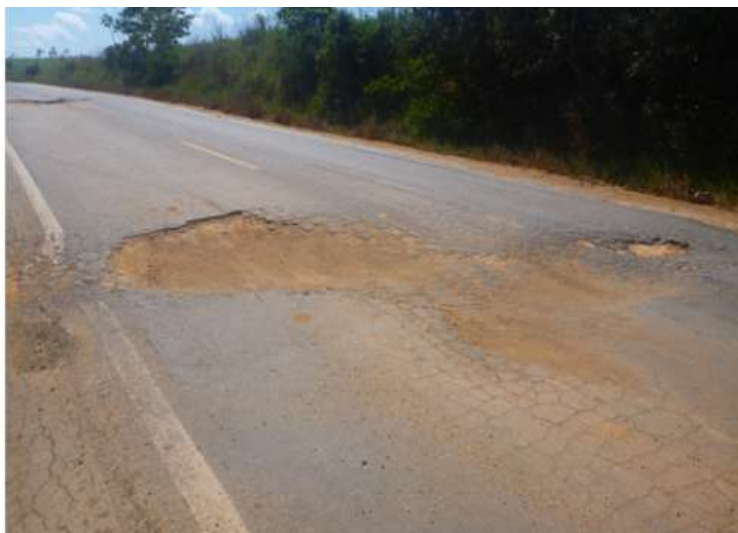
Figura 5 - Painelas.

Balbo (2016) refere-se ao tratamento das painelas e buracos em pavimentos da seguinte maneira, inicialmente é refeita a frisação do pavimento com o intuito de recomposição da sua camada exterior denominada de capa ou base, esse processo é realizado através da aplicação do CBUQ - Concreto Betuminoso Usinado a Quente e após o processo espera o processo de cura findar-se, o que acontece em algumas horas, esse tipo de patologia não apresenta dificuldade para tratamento.

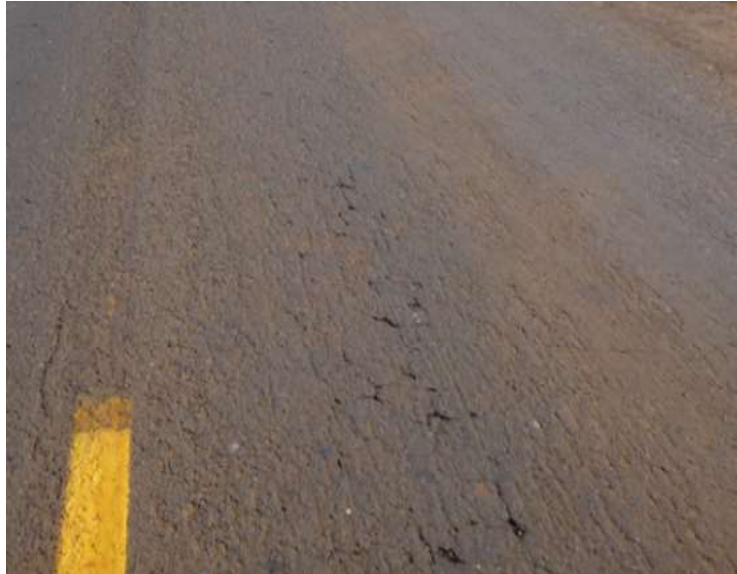
Figura 6 - Desgaste do pavimento.

De acordo com Bernucci (2013) o desgaste ou desagregação ocorre através do desapego de agregados da superfície ou ainda da ausência de mástique junto aos agregados. Associa-se o desgaste ao tráfego e os fenômenos naturais, ou seja, o intemperismo, mas também é resultado de falhas em ligações nas misturas betuminosas, de uso de matérias de procedência duvidosa e erros de execução de projeto. Quando existe avanço rápido no desgaste se entende que há degradação dos agregados que é consequência do tráfego do local, que ocasiona uma aspereza superficial.

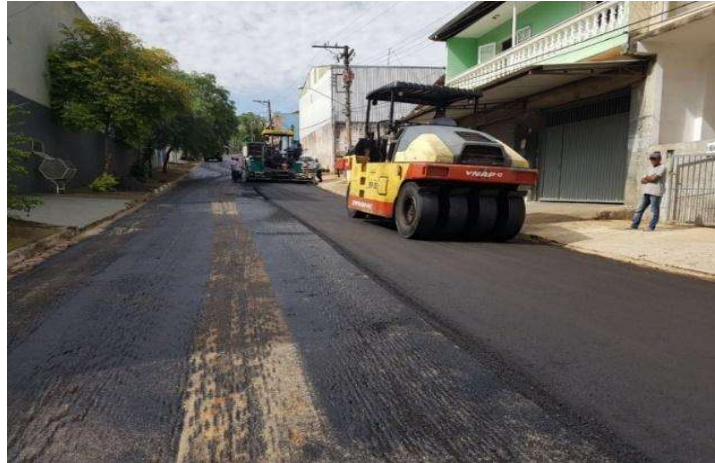
Figura 8 - Recapeamento

Conforme mostra a Figura 8, o recapeamento estrutural é a construção de uma ou mais camadas asfálticas sobre o pavimento existente, incluindo geralmente uma camada para corrigir o nivelamento do pavimento antigo seguida de uma camada com espessura uniforme (Yoshizane, 2006).

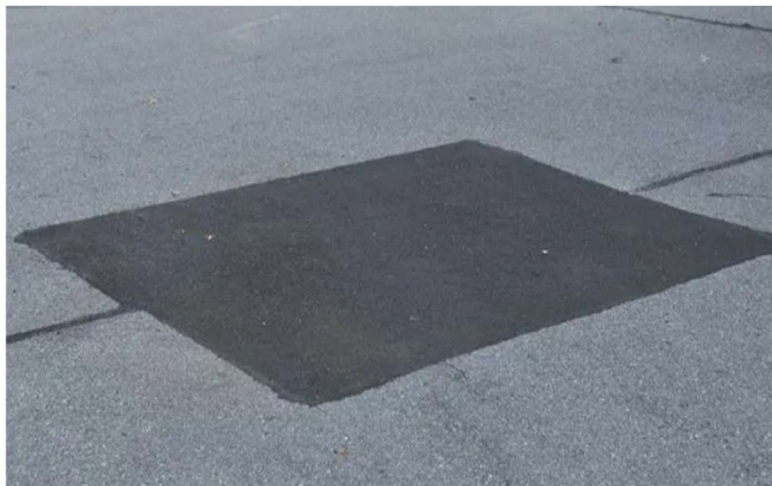
Figura 9 - Remendo em pavimentos

Segundo o DNIT (2006), para a recuperação da manifestação patológica do tipo panelas e desgastes são feitos, geralmente, através de remendos, um corte com ângulo de 90° com a superfície. Após o corte é realizada a imprimação de todo o local, selando as trincas. Por fim, é aplicado o novo pavimento asfáltico, obtendo a recuperação superficial ou profunda. As principais causas para o surgimento dessas patologias são pela: trincas de fadiga (processo que ocorre devido ao acúmulo das solicitações do tráfego ao longo do tempo); desintegração localizada na superfície do pavimento; deficiência na compactação; umidade excessiva em camadas de solo; falha na imprimação, conforme mostra a Figura 9.

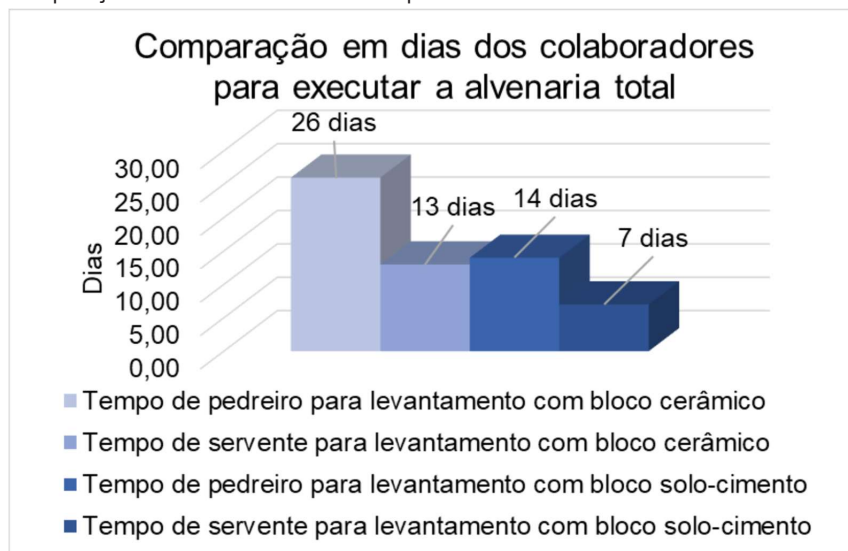
Figura 21 - Comparação em dias dos colaboradores para executar a alvenaria total - Análise de Oliveira (2021).

Esses dados refletem uma redução de 53,85% no tempo de serviço desses profissionais, destacando a eficiência do método construtivo e sua capacidade de encurtar significativamente o prazo de conclusão de uma construção. Este estudo salienta a importância de considerar não apenas os aspectos financeiros, mas também os ganhos em eficiência temporal ao escolher materiais de construção.

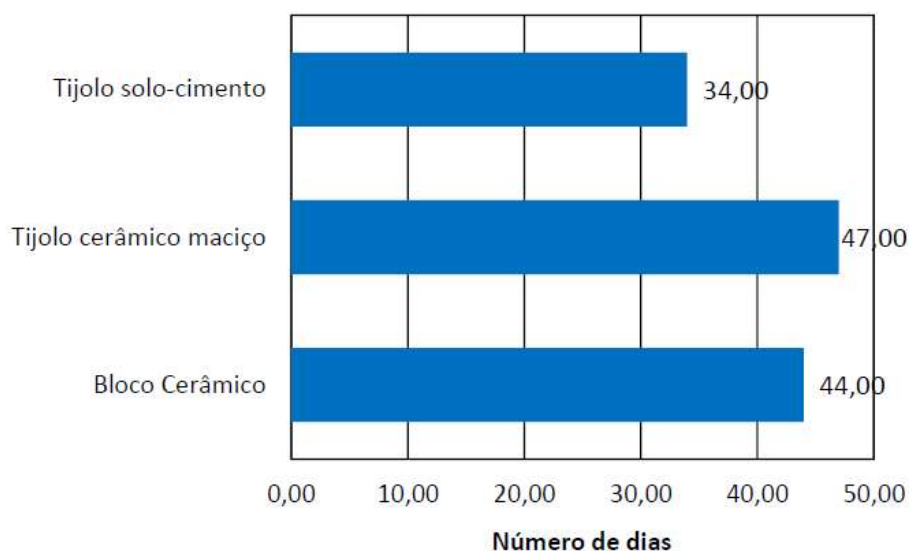
Figura 22 - Comparativo de tempo obtido entre os métodos analisados - Análise de Ciceri (2016).

Essa diminuição significativa no cronograma é atribuída à facilidade na execução da alvenaria, ao encaixe e modulação dos tijolos, conforme Figura 23, canteiro de obra mais limpo e ao uso reduzido de argamassa, levando a um aumento de produtividade.
